**របាយការណ៍នៃការសិក្សាស្រាវជ្រាវ**  
**ស្តីពី «ការពិនិត្យគុណភាពទឹកនៅភ្នំគូលែន»**  
**ឃុំខ្ពង់ភ្នំ ស្រុកស្វាយលើ ខេត្តសៀមរាប**

កាលពីថ្ងៃទី២៥-២៩ ខែមិថុនា ឆ្នាំ២០២០ មន្ត្រីរាជបណ្ឌិត្យសភាកម្ពុជាពីររូប និងមន្ត្រីបីរូបទៀតមកពីសមាគមគីមីកម្ពុជានិងសាកលវិទ្យាល័យអន្តរជាតិ បានចុះធ្វើការសិក្សាស្រាវជ្រាវស្តីពី «ការពិនិត្យគុណភាពទឹកនៅភ្នំគូលែន» ដែលស្ថិតនៅឃុំខ្ពង់ភ្នំ ស្រុកស្វាយលើ ខេត្តសៀមរាប។

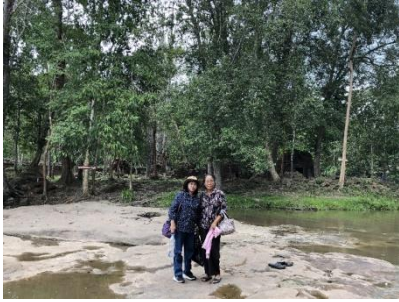
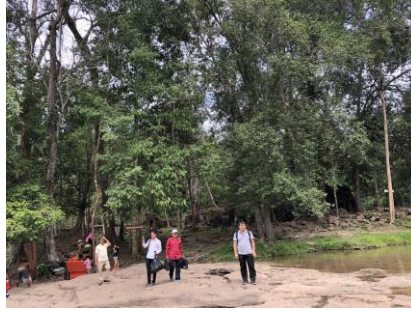
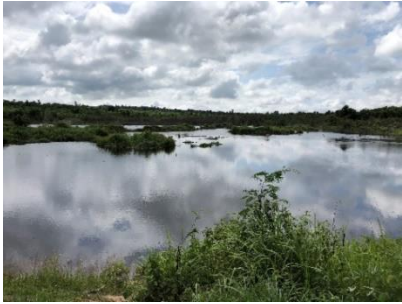
១. ទឹកផុសអន្លង់ធំ (K01) ប្រភពដើម ជាបឹងស្តុកទឹកធម្មជាតិមួយដែលប្រភពទឹកផុសពីក្រោមដី
២. ជំរុំយុវជន (K02) ទីតាំងទឹកហូរមុនការដ្ឋានសាងសង់ស្ពានពីលើខ្សែទឹកចំណុចទីតាំងលិខ្លួន១៣៧ និង ជាទីតាំងដែលមានសាធារណជនងូតទឹកលេងកំសាន្ត
៣. ទីតាំងលិខ្លួន១៣៧ (K05)
៤. ទឹកធ្លាក់ថ្នាក់ទី១ (K04)
៥. ទឹកធ្លាក់ថ្នាក់ទី២ (K06) ទីតាំងមុខប្រាសាទក្រោលរមាស ដែលសាធារណជនងូតទឹកលេងកំសាន្តដែរ
៦. ទឹកធ្លាក់ថ្នាក់ទី៣ (K07) ទីតាំងក្រោមប្រាសាទក្រោលរមាស មានសាធារណជនងូតទឹក តែមិនច្រើន ដូចនៅទីតាំងមុខប្រាសាទទេ ព្រោះជាល្បាក់ថ្មជ្រៅ
៧. ទឹកផុសក្នុងភូមិ (K03) ជាទឹកផុសតាមភូមិ ដែលប្រជាជនក្នុងភូមិឃុំប្រើប្រាស់សម្រាប់ពិសានិងប្រើប្រាស់ ក្នុងគ្រួសារប្រចាំថ្ងៃ។

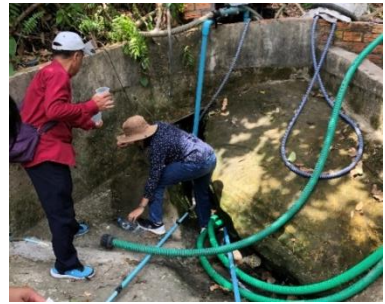
ទឹកចេញក្នុងភូមិ (K03)

សូមជម្រាបថា ប្រជាជននៅទីនោះប្រើប្រាស់ទឹកជ្រោះភ្នំគូលែនសម្រាប់តែស្រោចស្រពដំណាំកសិកម្ម និងការដាំដុះដំណាំក្នុងភូមិតែប៉ុណ្ណោះ ដោយពួកគាត់គិតថាទឹកធ្លាក់ភ្នំគូលែនមិនស្អាត ព្រោះមានប្រភពទឹក ហូរពីភូមិនិងការដ្ឋាននានាជាច្រើន។ ចំណែកទឹកបរិភោគនិងប្រើប្រាស់តាមផ្ទះគឺពួកគាត់ប្រើទឹកផុសចេញពី រូងថ្ម (K03) ។

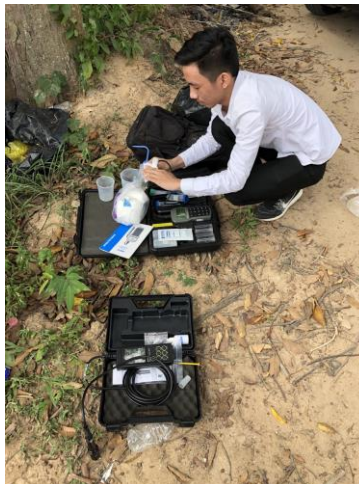
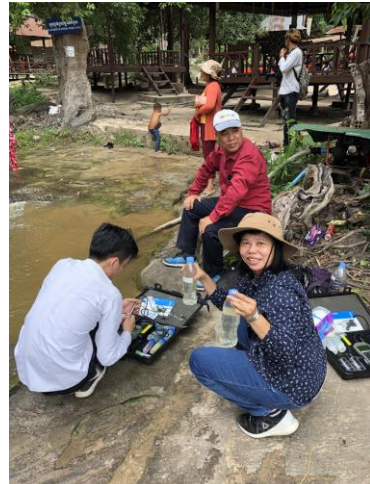
*រូបភាព២ សកម្មភាពវាស់ទិន្នន័យនៅនឹងកន្លែង*

- ក) ការវាស់ផ្ទាល់នៅនឹងទីតាំងយកភាគសំណាក ( ការកំណត់រកលក្ខណៈរូបនៃទឹកនៅផ្ទៃខាងលើ មាន pH, ORP, EC, TSD, Salinity )
- ខ) ការវិភាគនៅមន្ទីរពិសោធន៍ ( ការកំណត់រកបរិមាណមីក្រូជីវសាស្ត្រ ដូចជា *E. coli* និង coliform ដោយប្រើវិធីសាស្ត្រ membrane filtration និង Media Culture ) និង ការកំណត់រកបរិមាណសារធាតុគីមី និងលោហៈធ្ងន់ ដូចជា As, Ca, Cr, Cu, F, Fe, Mg, Mn, Na, Zn Nitrate, Nitrite និង Sulfate ដោយវិធីសាស្ត្រ spectrophotometry Hach DR1900 ) ។

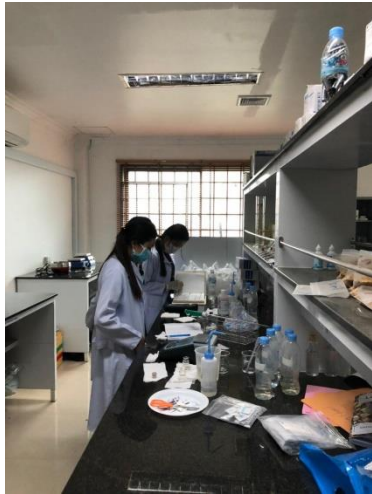
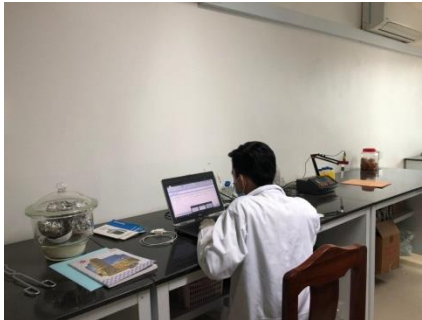
រូបភាព៣ សកម្មភាពវាស់ទិន្នន័យនៅក្នុងមន្ទីរពិសោធន៍

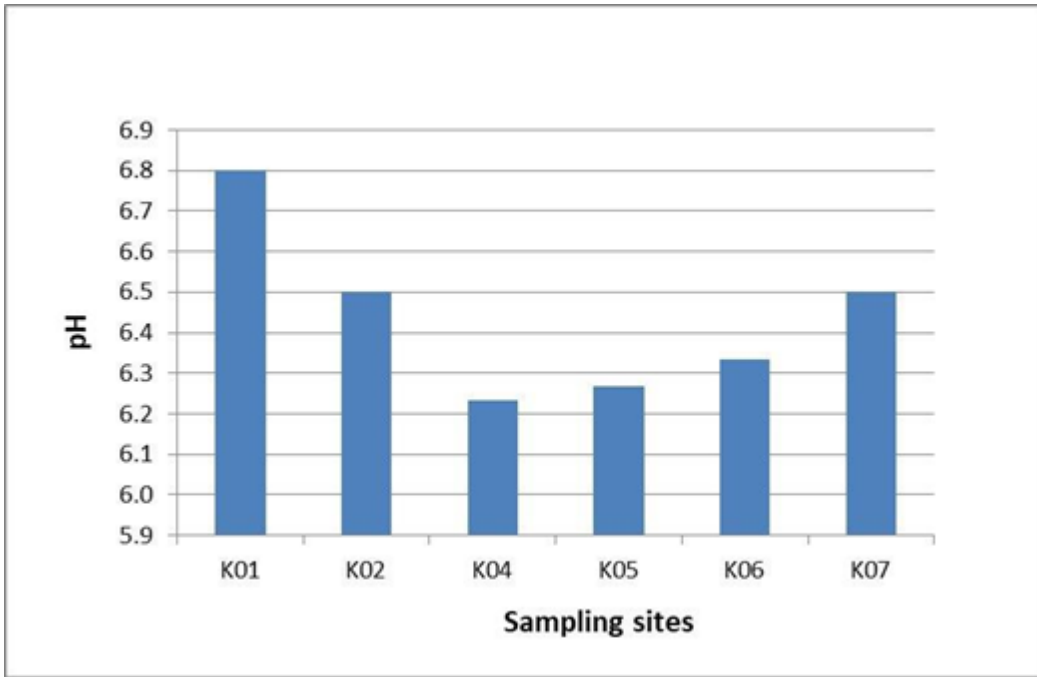
*រូបភាព៥: pH in water in 6 sides in Kulen Water Fall, Siem Reap*

លទ្ធផល(រូបភាព៥, ៦និង៧)បានបង្ហាញថា កម្រិត pH, អង្គធាតុរឹងរលាយសរុប (TDS), កម្រិតអុកស៊ីហ្សែនរលាយ(DO), កម្រិតជាតិប្រៃ(salinity) ល្អក្នុងចន្លោះប្រទាបជាកម្រិតស្តង់ដារនៃគុណភាពទឹកពិសា។

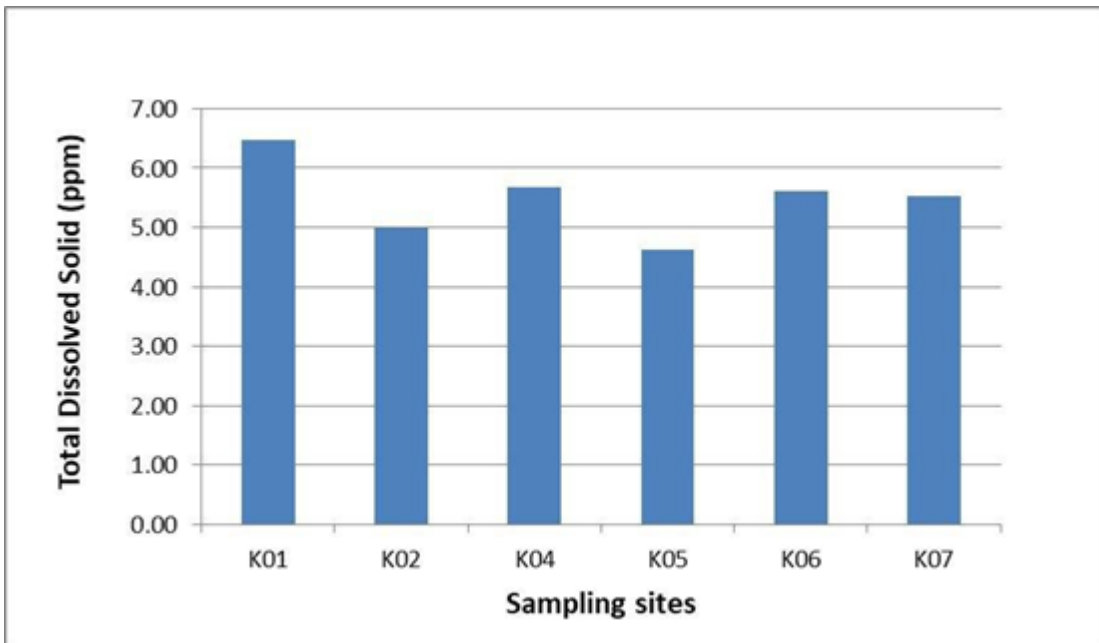
*រូបភាព៦: Total Dissolved Solid (ppm) in water in 6 sides in Kulen Water Fall, Siem Reap*
